ETUDE DE DANGERS

RENOUVELLEMENT, EXTENSION ET CESSATION PARTIELLE
D'ACTIVITE DE CARRIERE

CARRIERE « LES MARNES »

*Communes de BLAUSASC et PEILLON - Département des
Alpes-Maritimes (06)*

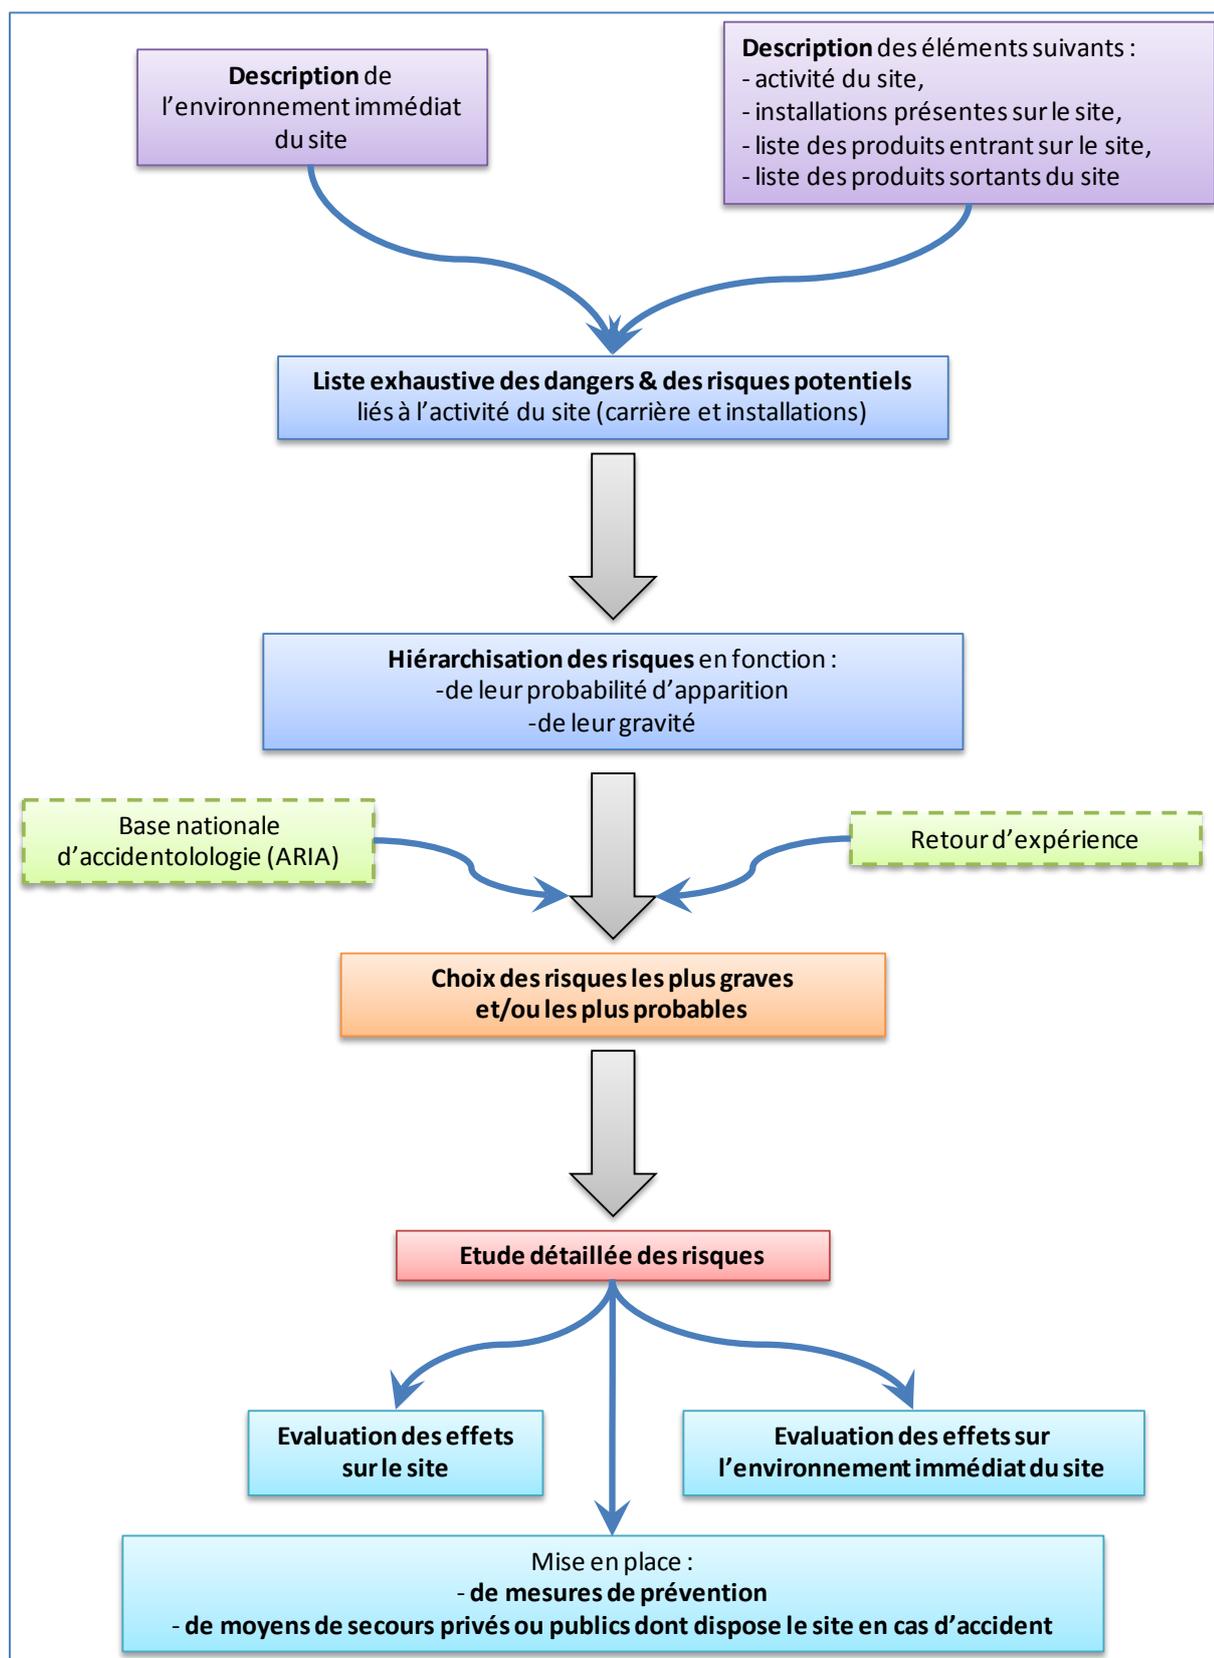
Figure 1 : Conception de l'étude de dangers

L'étude des dangers de la carrière et de ses installations est donc un document qui consiste à analyser et à prévoir les risques d'accident, leurs conséquences potentielles sur l'environnement, ainsi que les mesures prises permettant de réduire ou de supprimer ces risques (cf. [Figure 1 : Conception de l'étude de dangers](#)).

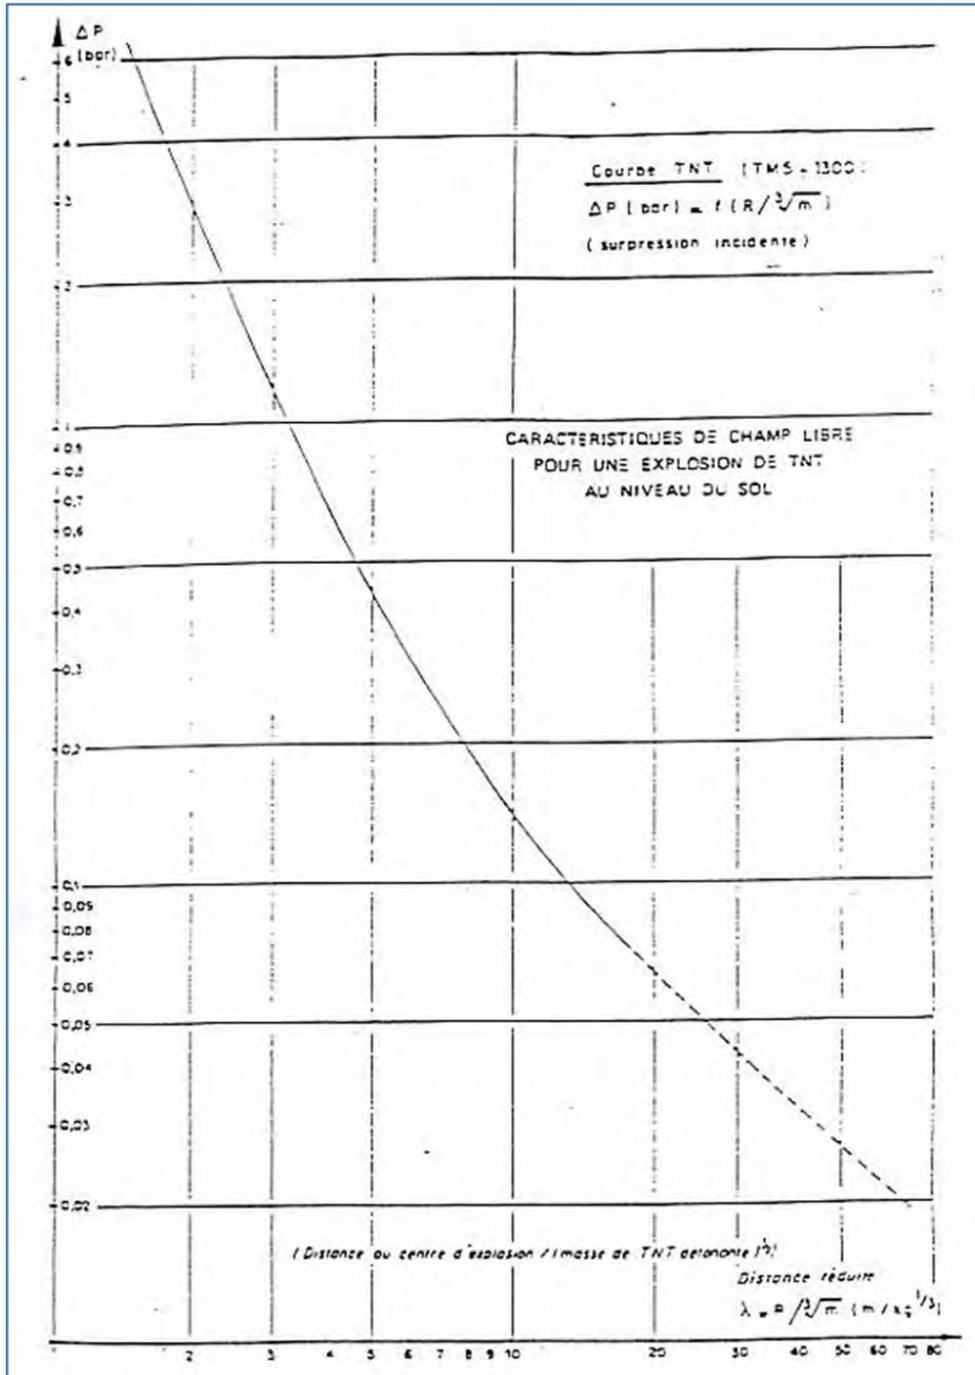
Figure 11 : Courbe TNT TM5 – 1300 (source : TOTAL)

En fonction des différentes surpressions considérées dans cette étude (cf. [Tableau 12 : Dégâts occasionnés par une explosion](#)), les distances réduites l_i correspondantes (cf. [Tableau 13 : Distance réduite en fonction de la surpression](#)) sont obtenues par l'abaque équivalence TNT TM5-1300 (cf. [Figure 11 : Courbe TNT TM5 – 1300 \(source : TOTAL\)](#)).

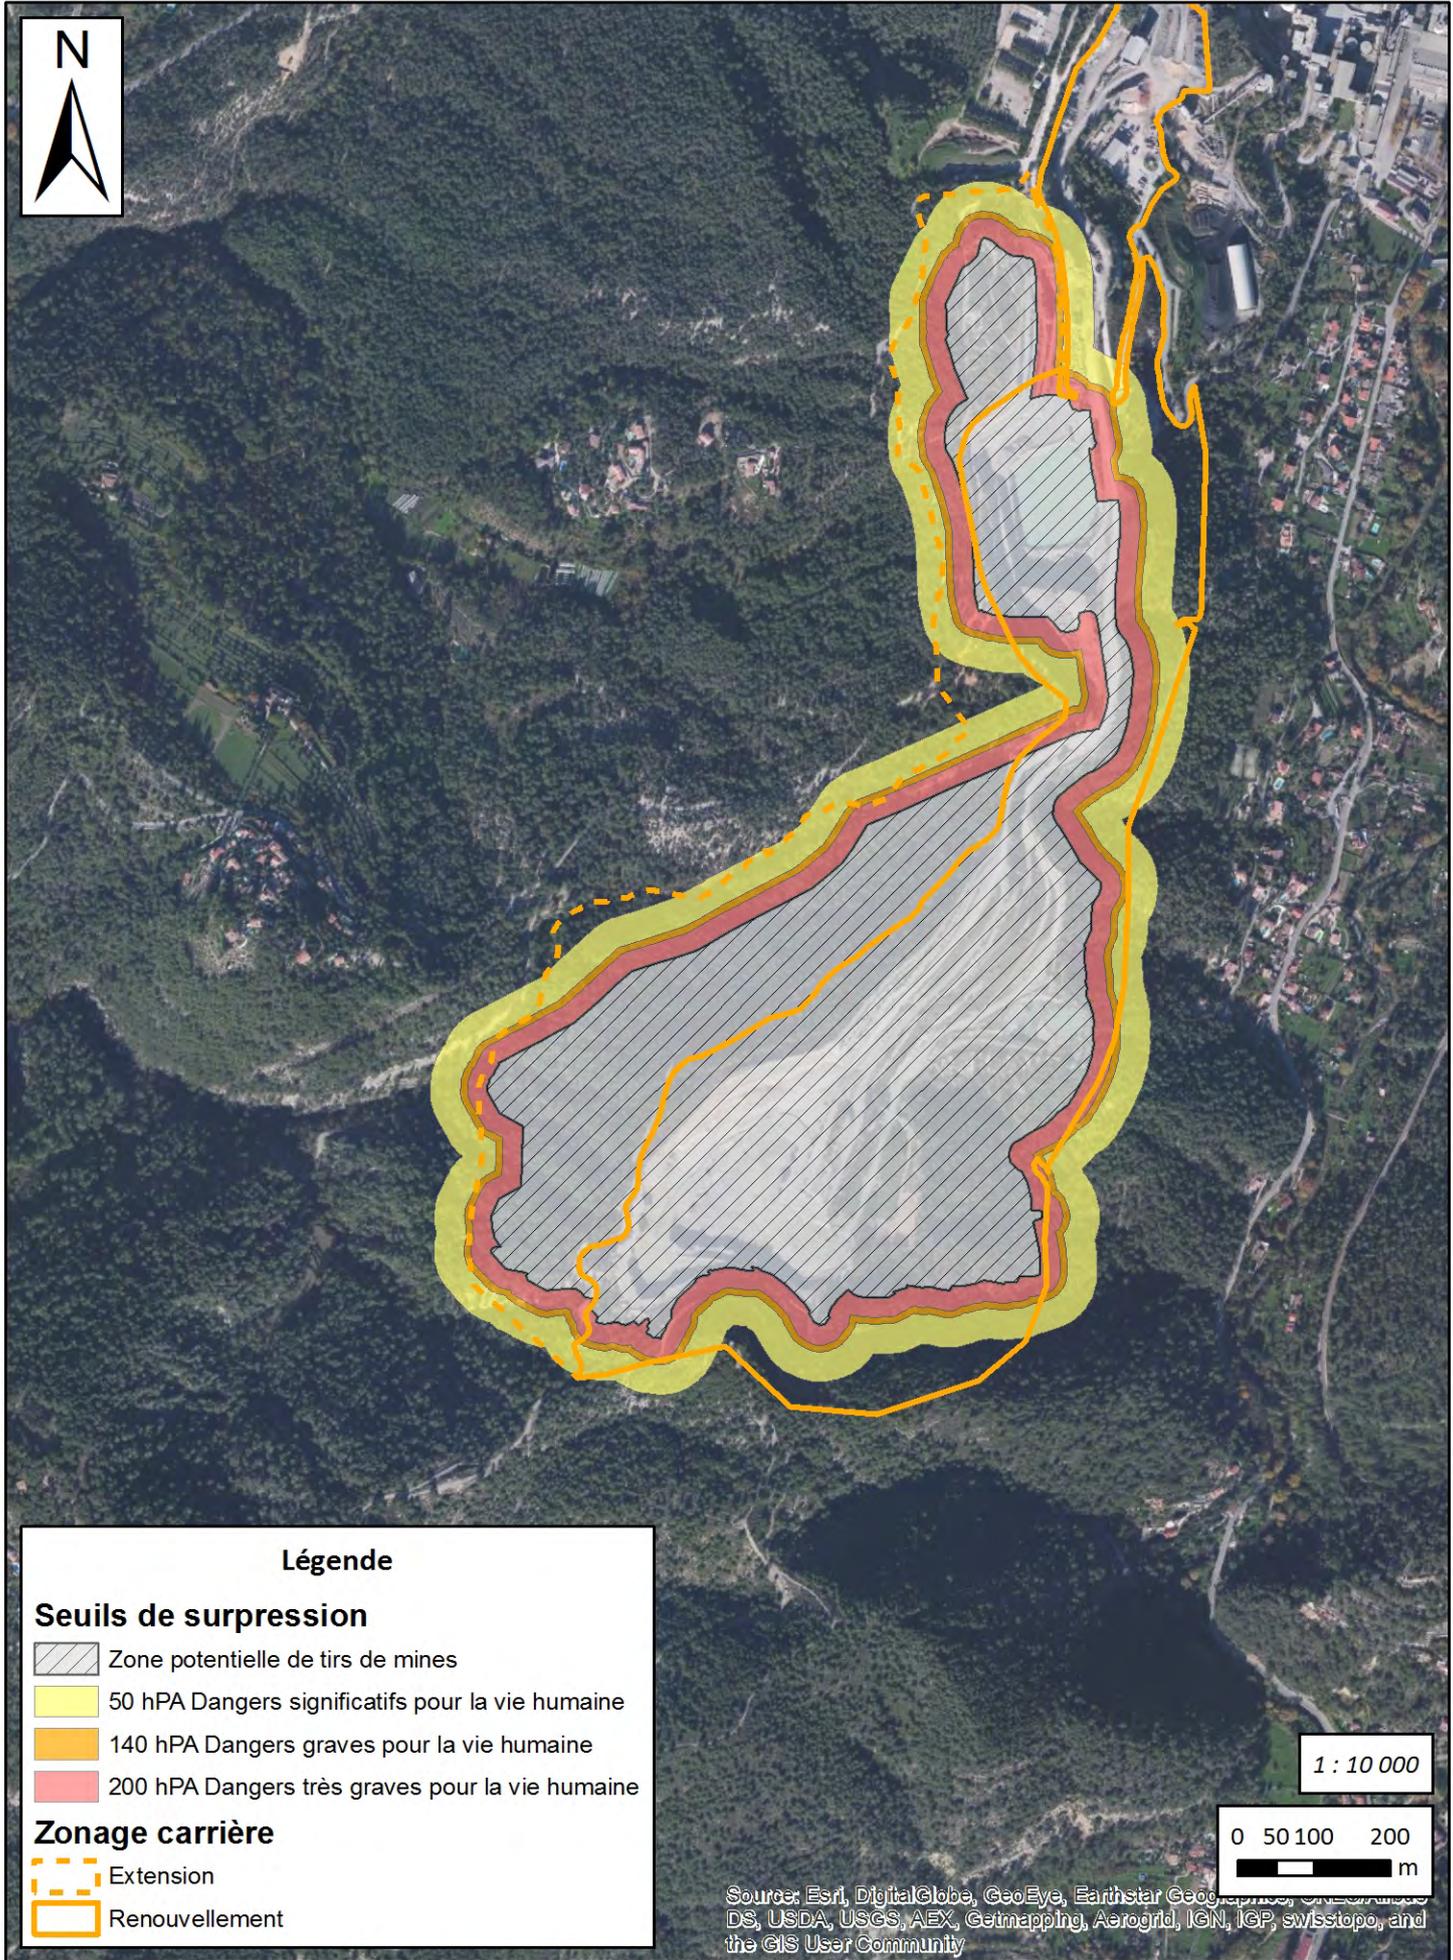
Seuils de surpression
