RESUME NON TECHNIQUE DE L'ETUDE DE DANGERS

RENOUVELLEMENT, EXTENSION ET CESSATION PARTIELLE
D'ACTIVITE DE CARRIERE

CARRIERE « LES MARNES »

S.A. VICAT

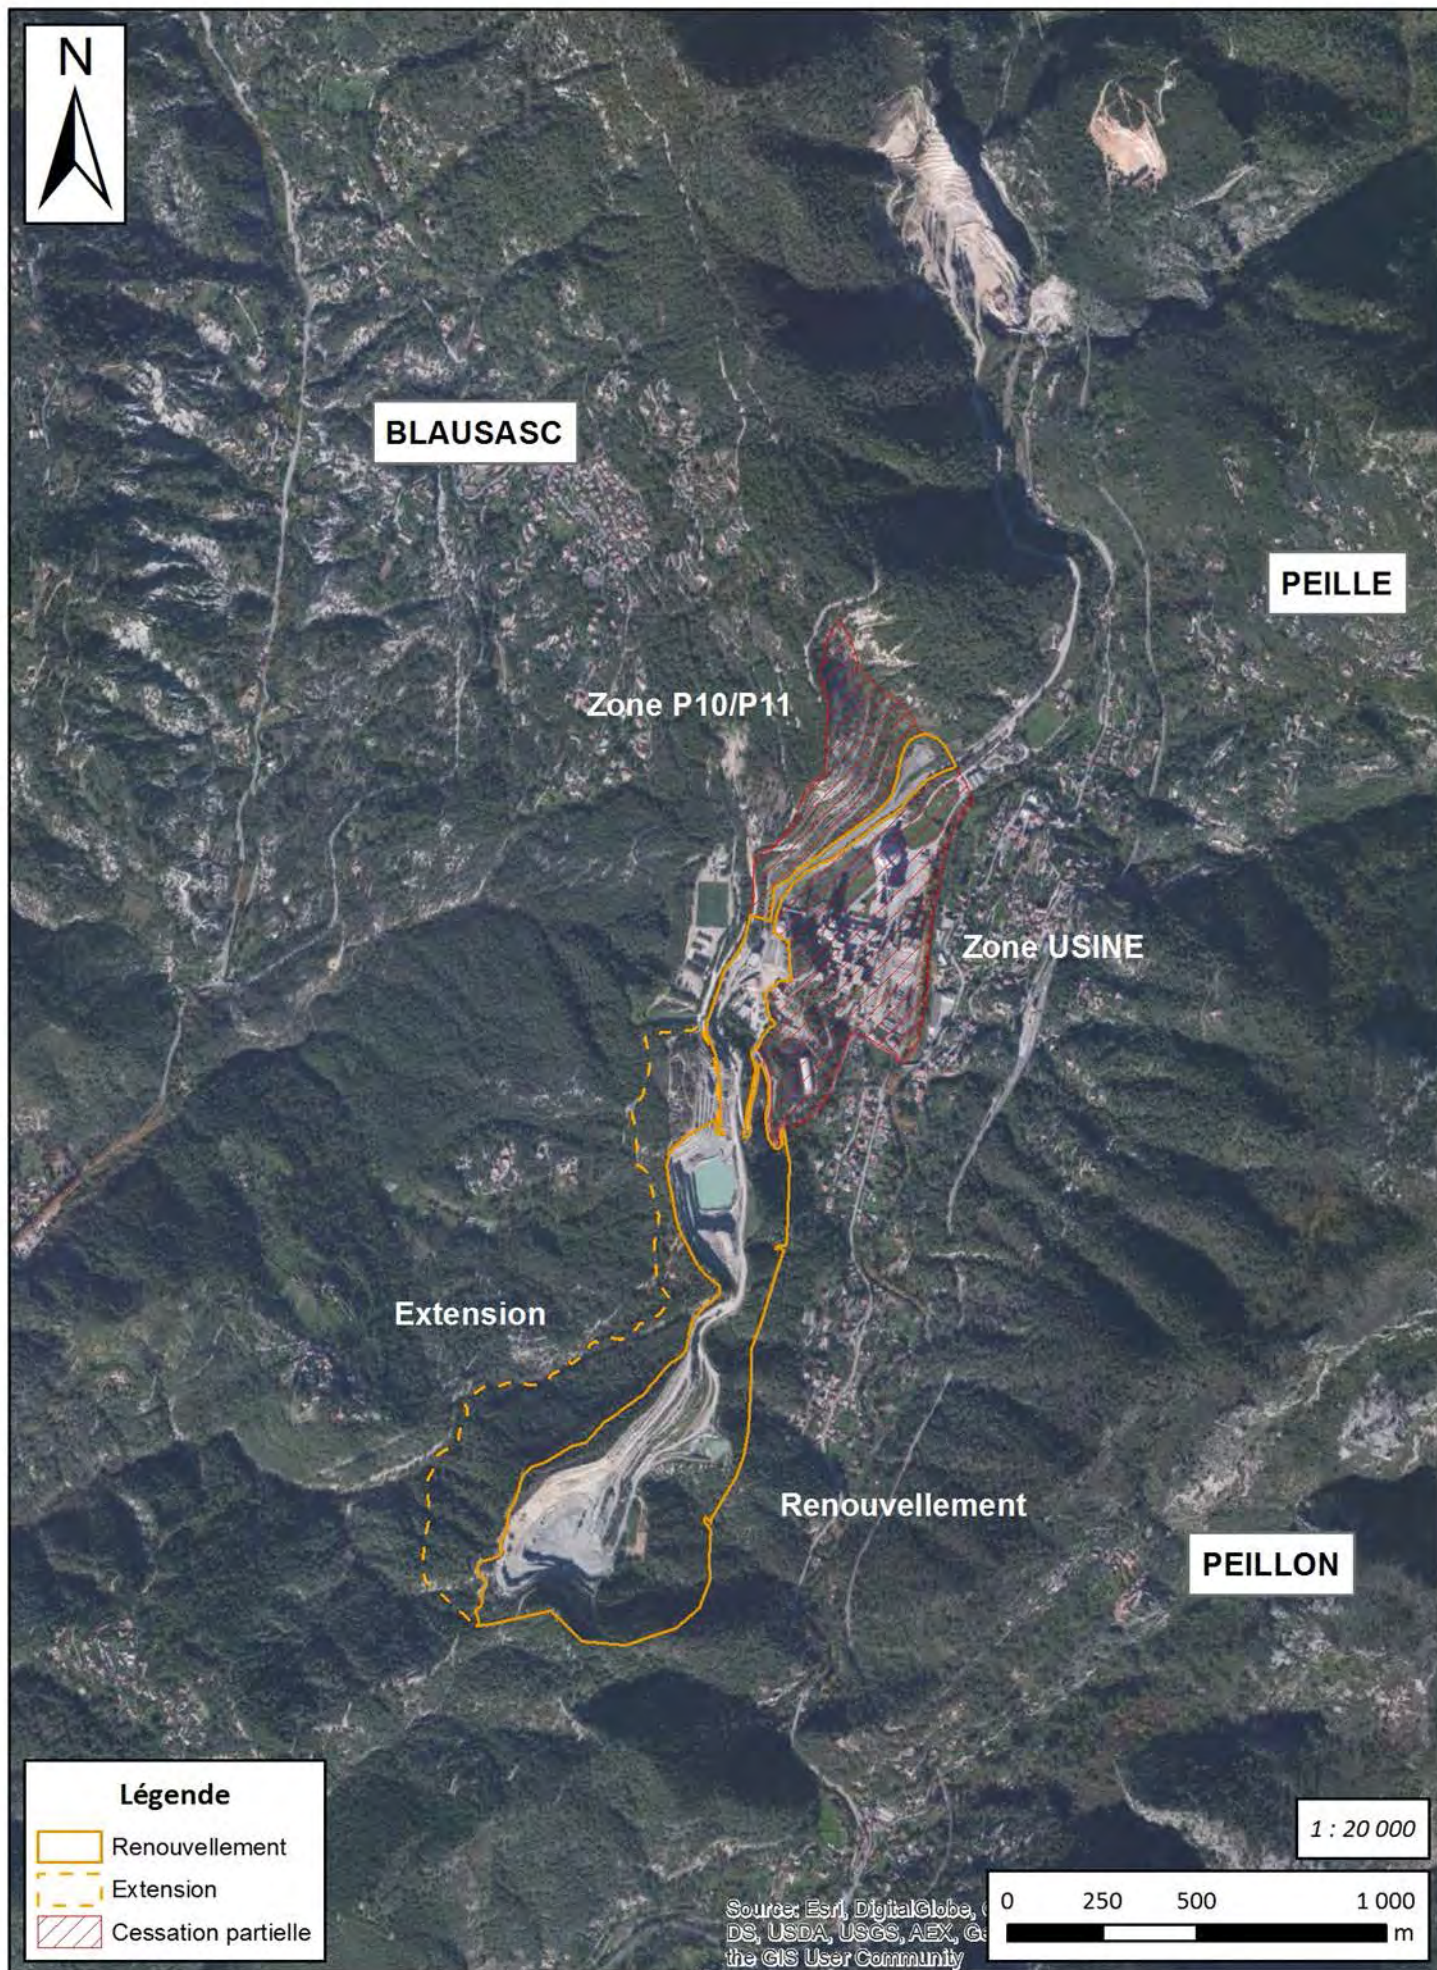
Le dossier de renouvellement et extension de la carrière « Les Marnes » (cf. [Figure 2 : Présentation du projet](#)) concerne les principaux éléments suivants (cf. [Tableau 1 : Synthèse de la demande d'autorisation d'exploiter](#)):

- **Le renouvellement et l'extension** pour une durée de **30 ans** de l'autorisation d'exploiter la carrière de roche massive « Les Marnes » pour une superficie totale de **87,5 ha** et une production maximum de **2 000 000 t/an**,
- **La cessation partielle d'activité** sur les zones « Usine » et « P10 / P11 » pour une surface totale de 39,1 ha.

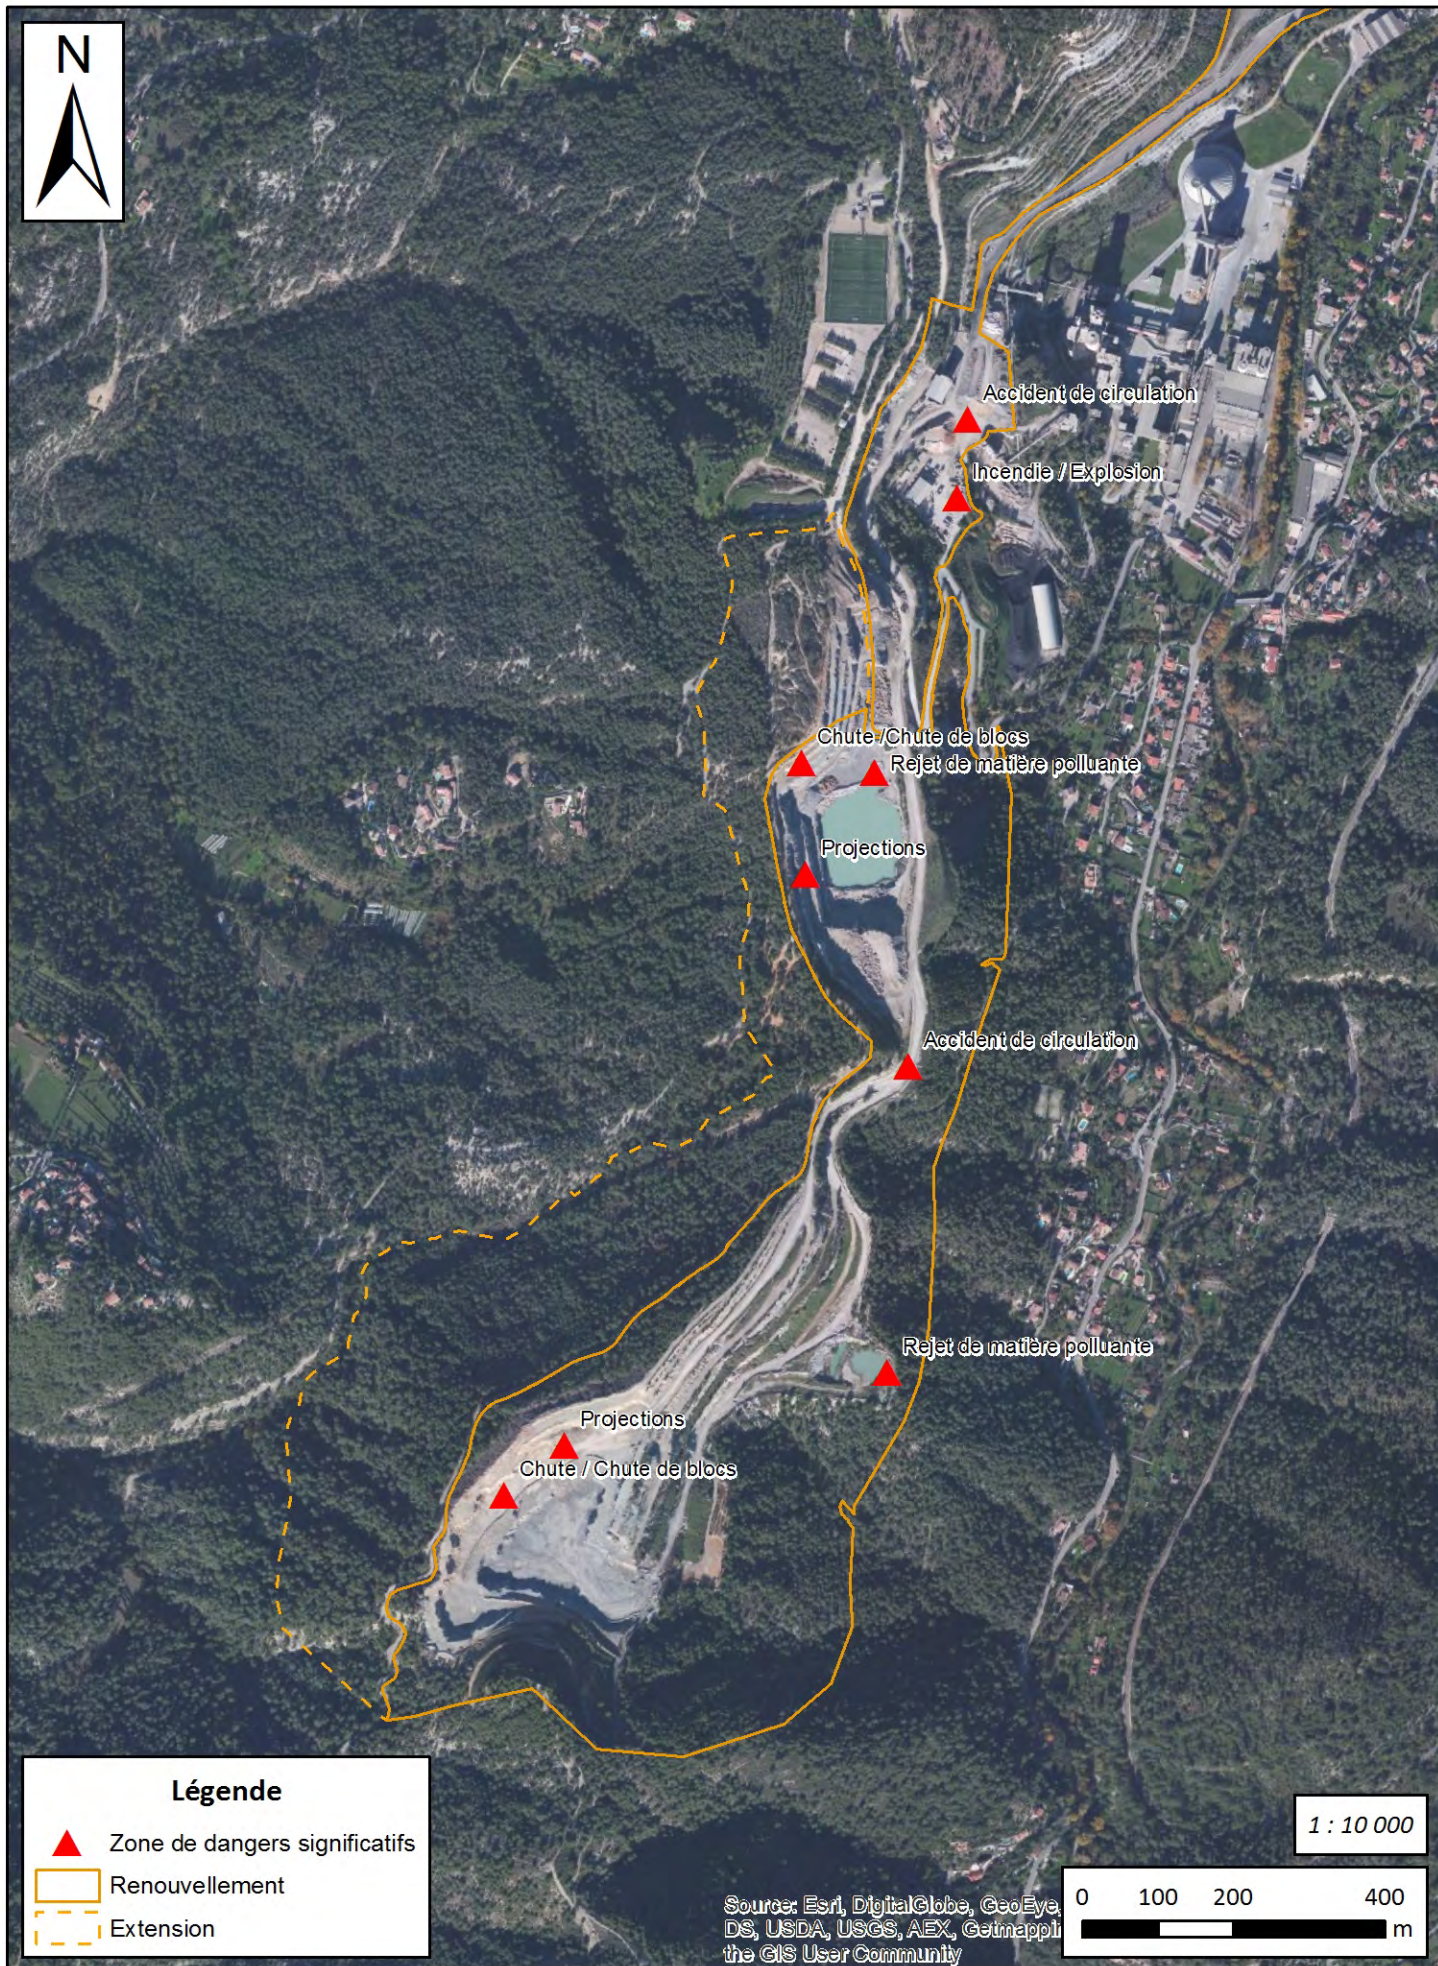
Figure 3 : Zones de risques d'accidents significatifs

En fonction des différents secteurs du site (cf. [Figure 3 : Zones de risques d'accidents significatifs](#)), plusieurs risques d'accident ont été déterminés (cf. [Tableau 2 : Risques d'accident recensés sur la carrière « Les Marnes »](#)).
